# TŘETÍ BOD PRODUKTOVÝ BENCHMARK

## TŘETÍ BOD - KAT2 - M30

Třetí bod KAT2 od společnosti GRANIT 20011535, byl srovnáván s odpovídajícími produkty předního OE výrobce a šesti evropských konkurentů.

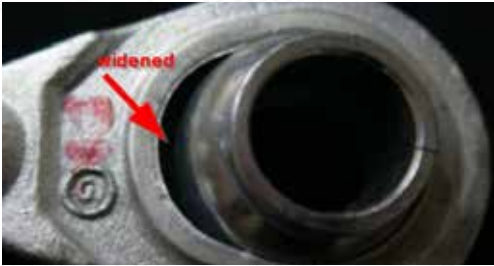
» Strukturální analýza ok třetího bodu

Porovnání mikrofotografií ok třetího bodu vypovídá o metalické houževnatosti proti roztržení. Čím jemnější jsou struktury na mikrofotografiích, tím tvrdší jsou oka třetího bodu.

- Oka třetího bodu GRANIT mají extrémně tuhou, jemnou a rovnoměrnou střední strukturu.
- Při přetížení se neroztrhnou, ale spíše se deformují. Uživatel vidí přetížení třetího bodu při výměně stroje a riziko vážného poškození přídavných zařízení je tak sníženo.
- U GRANITu a původního výrobce byla po testu rozšířena oka třetího bodu.  
V případě ostatních konkurentů se oka třetího bodu roztrhla bez „varování“.
- Nedostatečné tepelné zpracování může bez varování vést k velkému poškození stroje.

**Mikrofotografie**

Obr. 33

Třetí bod, CAT2-2, identifikátor 7

Dodavatel: GRANIT, číslo položky: 20011535

- Vzorkování odebrané z oka třetího bodu
- Struktura je jemná, rovnoměrná mezistupňová struktura

Obr. 25

Třetí bod, CAT2-2, identifikátor 3

Dodavatel: Originální výrobce

- Vzorkování odebrané z oka třetího bodu
- Struktura je hrubá, nerovná, normalizovaná struktura
